Data :	Anno :	Cilindrata :	<b>CODICE</b>	Rev.
25/09/2011	> 2009	2000 l TD	<b>VW1C.011-000</b>	<b>1</b>
Compressore :	Marca :	Motore :		
TM 13-15 PV8	VolksWagen	EURO 5		
Modello :			<b>NEW TRANSPORTER T5 2.0 TDI</b>	
<small>Disegno di Proprietà della WEST Aircon S.r.l. - Senza autorizzazione della stessa, il presente disegno non potrà essere utilizzato per la costruzione del disegno rappresentato, ne venire comunicato a terzi o riprodotto. La WEST Aircon tutelerà i propri Diritti a rigore di Legge.</small>

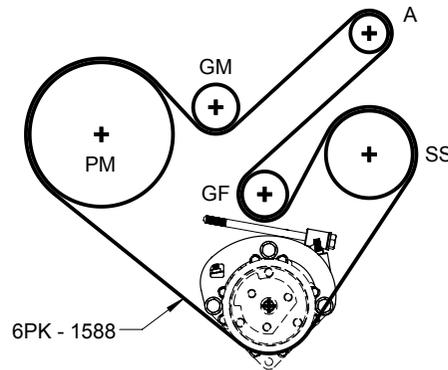
<b>A</b>	Alternatore
<b>GF</b>	Galoppino Fisso
<b>GM</b>	Galoppino Mobile
<b>PM</b>	Puleggia Motore
<b>SS</b>	Servo Sterzo

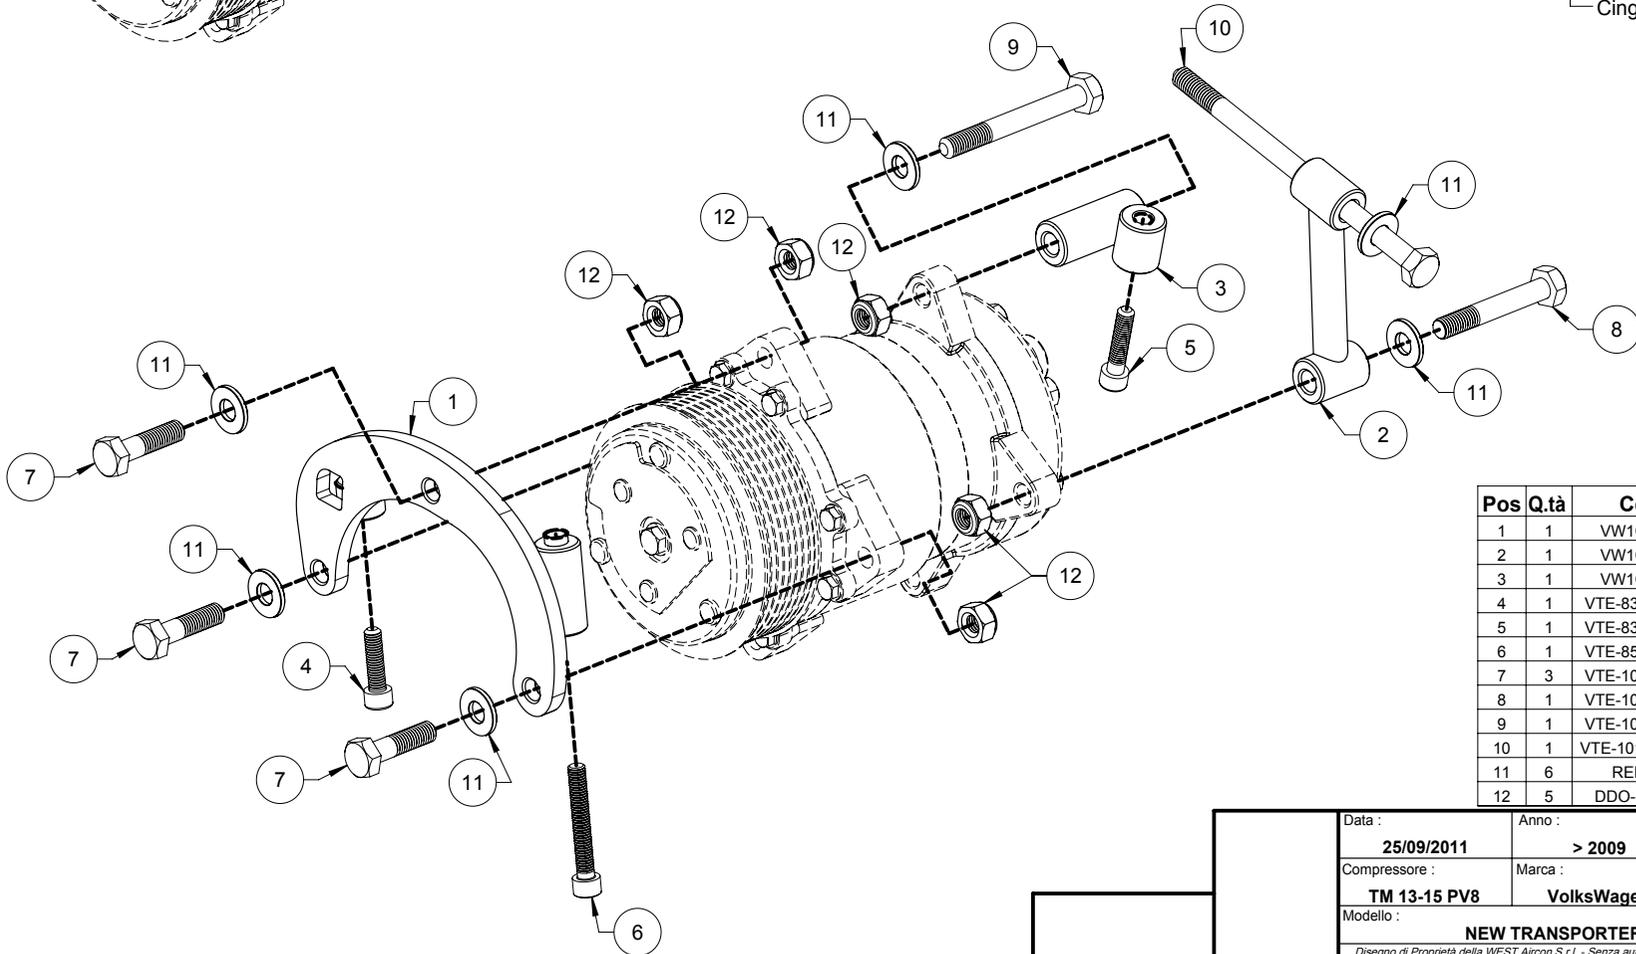
Pos	Q.tà	Codice	Descrizione
1	1	VW1C.011-010	Supporto Compressore
2	1	VW1C.011-020	Puntone Posteriore Inferiore
3	1	VW1C.011-030	Supporto Posteriore per Compressore
4	1	VTE-830-1.25-5931	Vite M 8 x 30 passo 1.25 UNI 5931 TCEI
5	1	VTE-835-1.25-5931	Vite M 8 x 35 Passo 1.25 UNI 5931 TCEI
6	1	VTE-855-1.25-5931	Vite M8 x 55 passo 1.25 UNI 5931 - TCEI
7	3	VTE-1040-1.5-5737	Vite M 10 x 40 Passo 1.5 UNI 5737
8	1	VTE-1065-1.5-5737	Vite M 10 x 65 Passo 1.5 UNI 5737
9	1	VTE-1085-1.5-5737	Vite M 10 x 85 Passo 1.5 UNI 5737
10	1	VTE-10170-1.5-5737	Vite M 10 x 170 Passo 1.5 UNI 5737
11	6	REL-10-WA	Rondella Elastica per Viti M10 Speciale WA
12	5	DDO-10AF-7474	Dado Autofrenante M 10 UNI 7474
